BERGING VAN EEN PUNTERACHTIG SCHEEPJE BIJ DREUMEL

drs L. Koehler
RCE-Lelystad
September 2012

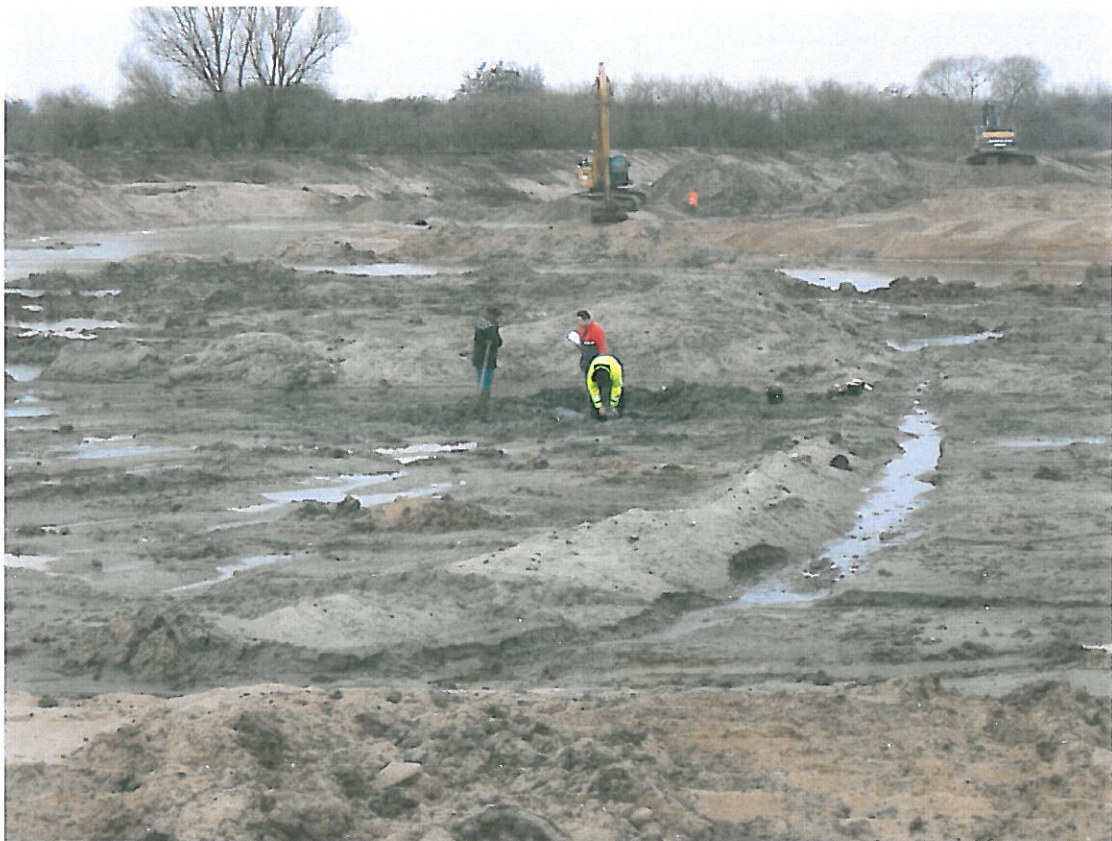
Afbeelding 2) Overzicht opgravinglocatie.

Het terrein waarop het scheepswrak is aangetroffen werd gebruikt als landbouwgrond (afbeelding 1), maar was op het moment van de verkenning zandwinningsgebied (afbeelding 2). Het is de bedoeling om in dit gebied de komende jaren een oppervlakte van 300 hectare af te graven tot een diepte van 30 meter. De eerste meters worden verwijderd met behulp van graafmachines. Vervolgens komt het gebied onder water te staan en wordt een zandzuiger ingezet voor verdere ontzanding. Na afloop van de zandwinning wordt het terrein ontwikkeld tot een natuurgebied.

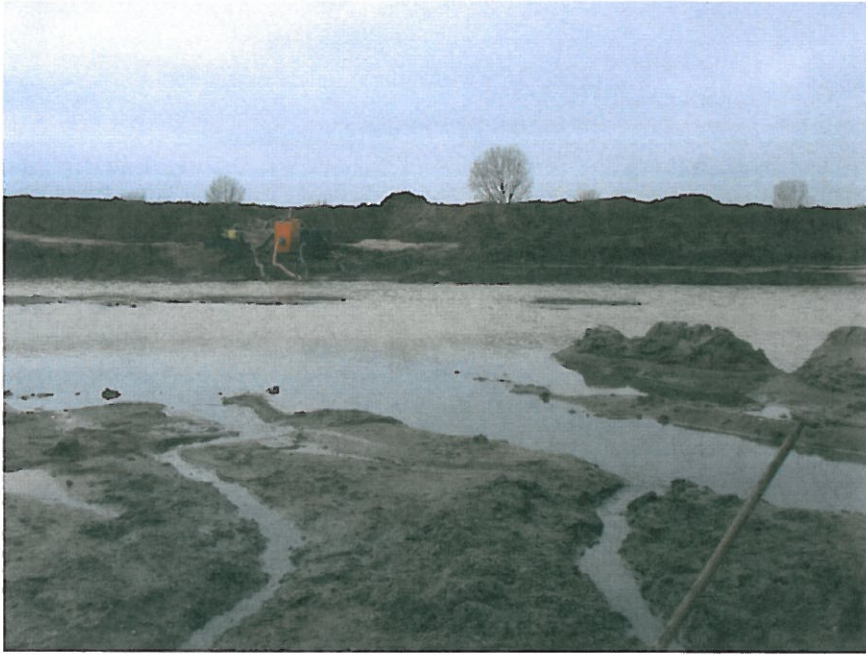
Afbeelding 3) Één van de pompen vlak onder de dijk.

Op het moment van de verkenning wordt het terrein enigszins droog gehouden met behulp van pompen (afbeelding 3). Het terrein, dat bestaat uit oude zandbedding afzettingen met veel schelp, kiezel en organisch materiaal is zeer drassig en het vaartuig staat bijna onder water (afbeelding 4). Door deze omstandigheden en het steeds toestromende water wordt het onderzoek ernstig bemoeilijkt.

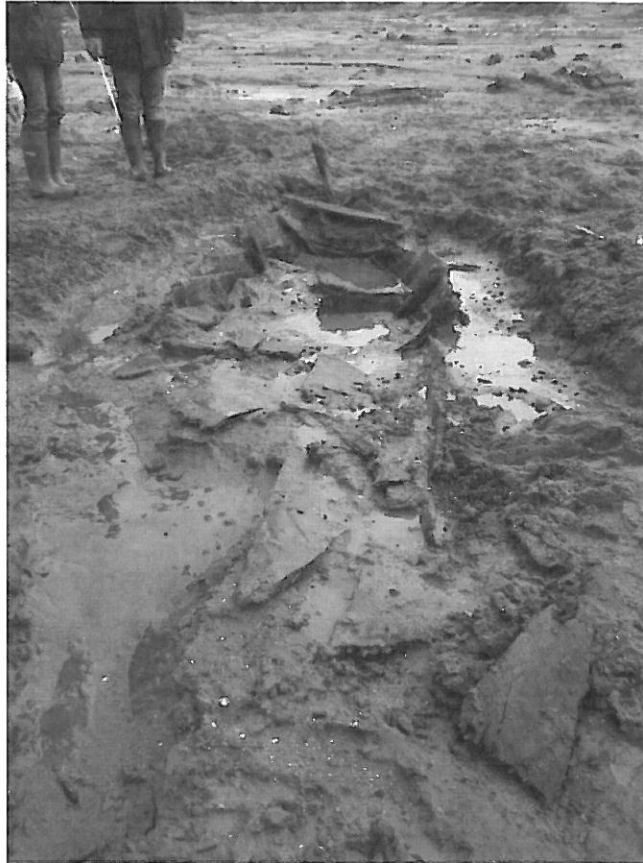
Afbeelding 5) Overzicht scheepswrak met het kapot getrokken vlak.

Het vaartuig is aangetroffen tijdens de ontgravingwerkzaamheden en is aan één zijde is geraakt door de kraan en niet meer compleet. In de directe omgeving liggen diverse fragmenten scheepshout die hoogstwaarschijnlijk van dit vaartuig afkomstig zijn (afbeelding 5).

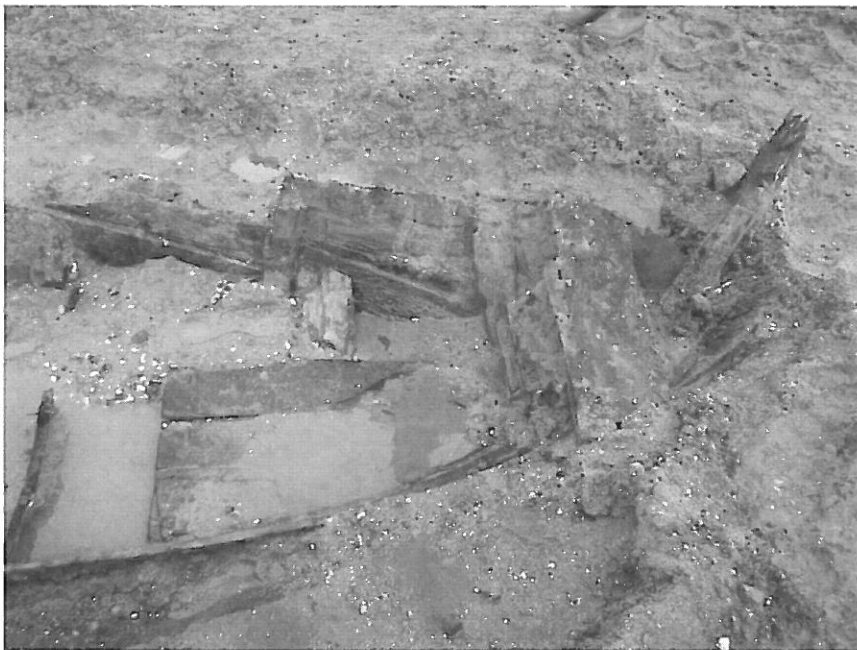
Afbeelding 6) Overzicht scheepswrak met steven.

Er staat nog één steven rechtop, echter niet meer in de originele stand (afbeelding 6). Er zijn geen ijzerresten waargenomen op de steven, dus mogelijk betreft het de voorsteven. Er zijn nog delen van een plecht aanwezig, vermoedelijk dus de voorplecht. Het platte, lancetvormige vlak zonder kiel, de overnaadse zijden, de rechte steven en de harde kim, zijn aanwijzingen dat het gaat om een punterachtig vaartuig.

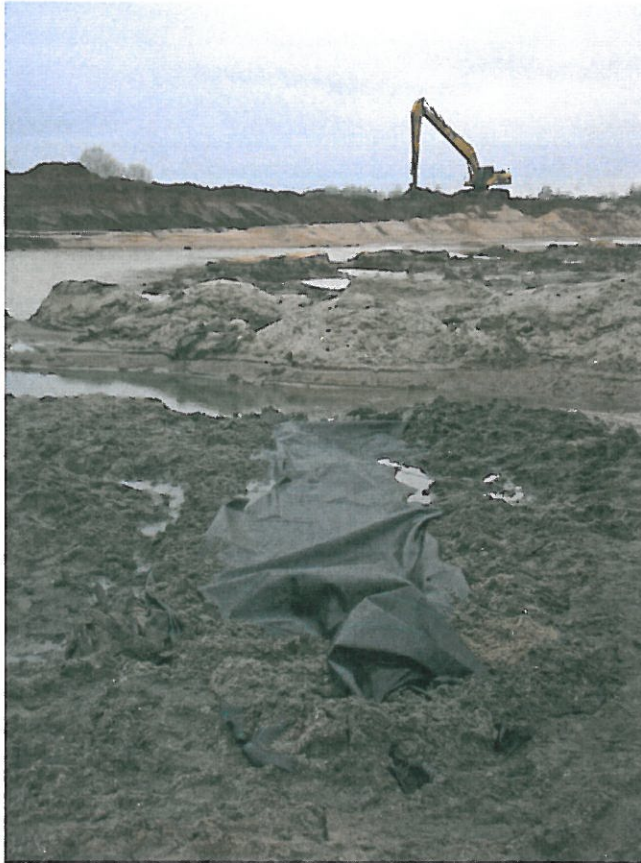
Afbeelding 7) Na verkenning is het scheepswrak afgekt met worteldoek.

Het hout is van redelijke kwaliteit. Het scheepswrak is ter bescherming aan het eind van de verkenning afgedekt met worteldoek (afbeelding 7).

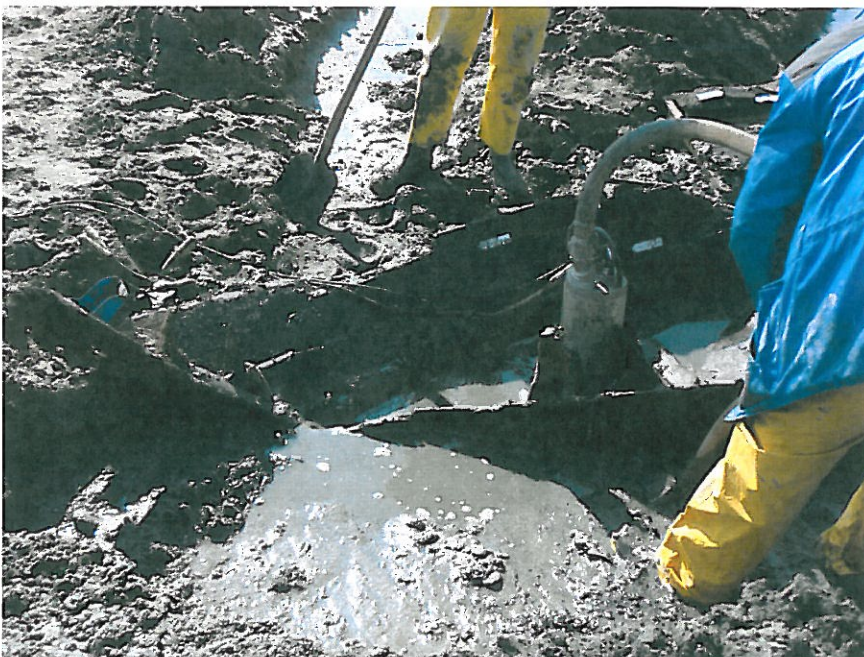
Afbeelding 8) Gevecht tegen het toestromende water.

Door de kracht van het water was het scheepswrak verder uit elkaar geslagen. Het water stond hoger dan tijdens de verkenning en het terrein was zeer drassig en erg moeilijk begaanbaar (afbeelding 8). Het plan het vaartuig in zijn geheel te bergen bleek onuitvoerbaar. De enige optie was improviseren en het scheepshout ondanks de barre omstandigheden zo goed mogelijk te labelen en in delen te bergen op het meegebrachte ondersteuningshout. De pakketten zijn vervolgens afgedekt met slagersfolie om uitdroging tijdens transport naar Lelystad te voorkomen (afbeelding 9).

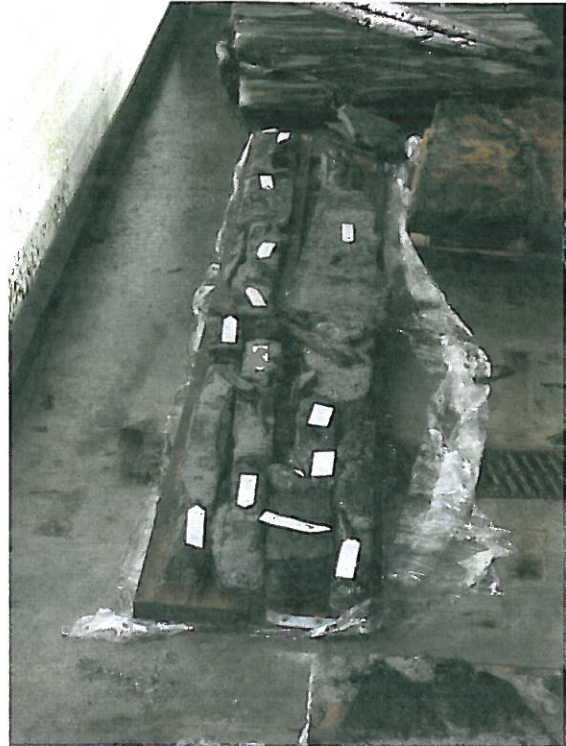
Afbeelding 10) Het scheepshout op de sproeivloer in Lelystad.

Het scheepshout is in Lelystad op de zogenoemde sproeivloer natgehouden tot dat er in februari 2011 tijd vrijgemaakt kon worden voor een vervolgactie (afbeelding 10).

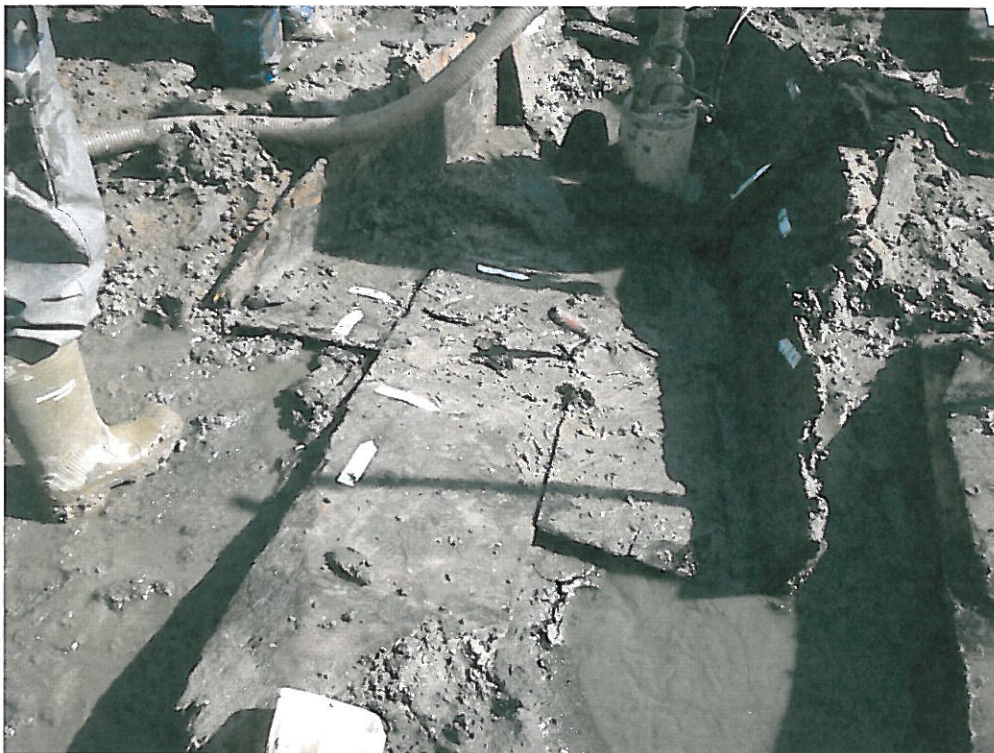
Afbeelding 11) Labelen volgens standaard methode.

Tijdens de berging zijn ondanks het toestromende water, zoveel mogelijk onderdelen voorzien van een pijllabel met daarop een uniek identificatienummer volgens het bij de afdeling scheepsarcheologie standaard methode (afbeelding 11). Dit betekent dat alle labels van het achterschip naar het voorschip wijzen en van bakboord naar stuurboord. Er is dus ten behoeve van een duidelijke nummering van uit gegaan dat de bewaarde steven de voorsteven is, terwijl dit allerminst vaststaat (zie paragraaf 3.4 en 4.1).

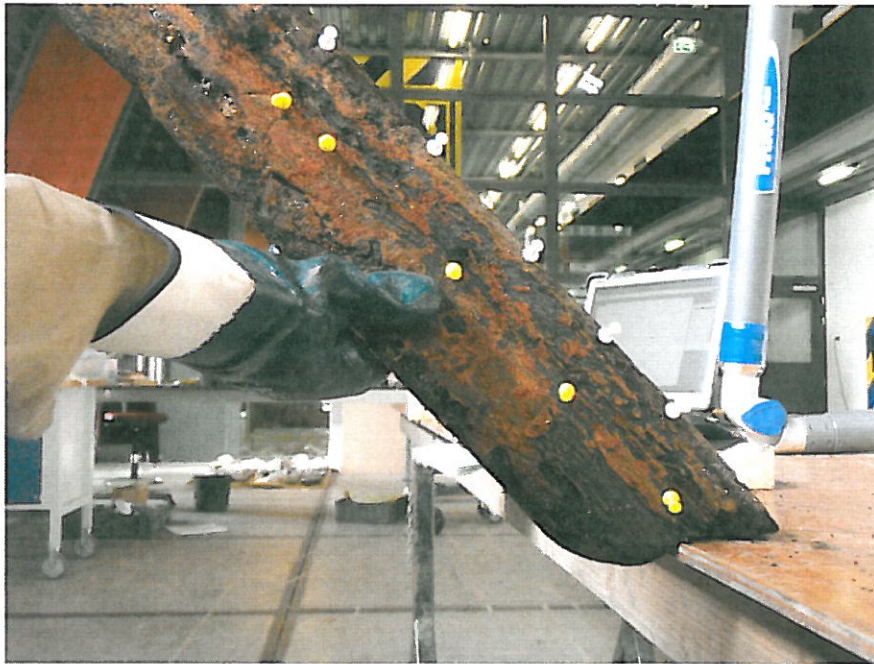
Afbeelding 12) Detail steven met lip.

De steven is over een lengte van 1,17 m bewaard gebleven. Dit is niet de volle lengte, aan de bovenzijde ontbreekt een deel (afbeelding X). Het gedeelte van de vlakplank waarop de steven was bevestigd is niet bewaard gebleven, maar waarschijnlijk stond deze net als bij de meeste punterachtige vaartuigen op een in het vlak uitgespaarde lip. De lip aan de onderzijde van de steven is wel bewaard (afbeelding 12). Het schuine deel, dat op het vlak stond is 3 cm breed. Dit was met spijkers vastgezet, het aantal is onduidelijk. Het gedeelte dat er overheen stak is net als de gehele voorzijde afgerond. De steven stond niet meer in de originele stand, dus de juiste vallingshoek is niet exact bekend, maar wordt geschat op 45 graden. De totale breedte van de steven is gemiddeld 11 cm. In doorsnede is de steven trapeziumvormig. In beide zijden zijn sponningen uitgespaard, waar de afgeschuinde uiteinden van de boordgangen tegen zijn gespijkerd. De spijkerafstand is regelmatig en gemiddeld 10 cm. De naad tussen de steven en de gangen is opgevuld met breekzand, is afgedekt met een moslat en vastgezet met sintels. Op 88 cm van de onderzijde van de steven is een gat gemaakt met een diameter van 3 cm, mogelijk kon hieraan een touw worden bevestigd.

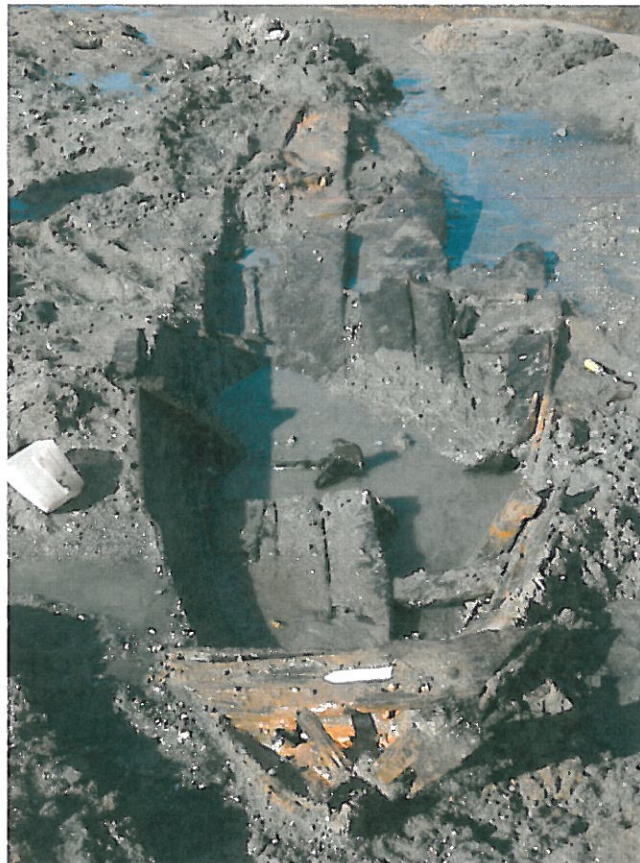
Afbeelding 13) Overzicht scheepswrak.

Beide zijden van het schip zijn opgebouwd uit tenminste drie overnaadse gangen, waarvan geen enkele de oorspronkelijke lengte meer heeft (afbeelding 13). Er zijn geen aanwijzingen voor een verbinding (las), met een mogelijke volgende plank teruggevonden.

Hiervan zijn slechts losse delen teruggevonden. De kracht van het water heeft de planken kapot- en uit elkaar geslagen. Op de foto's van de verkenning is de oorspronkelijke situatie nog het beste te herkennen (afbeelding 13).

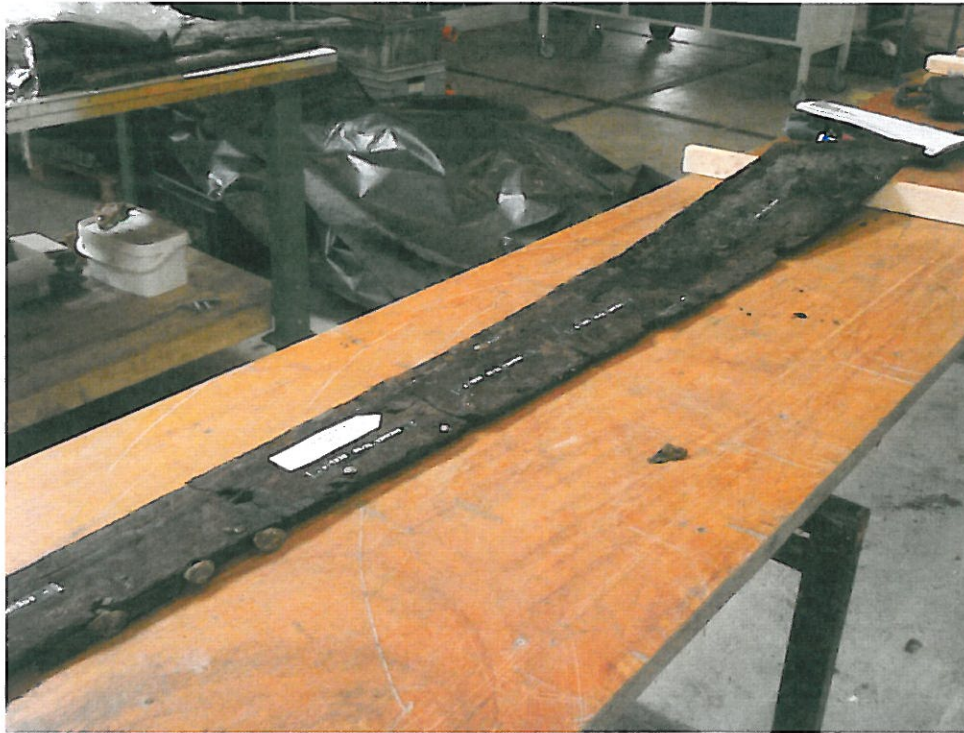
Afbeelding 14) Insteker G2/SB met sintels.

De tweede gang, G2/BB is bewaard gebleven over een lengte van 1,54 m. De nog bewaard gebleven originele breedte varieert van 21 cm, net voordat de afschuining voor de steven begint tot 12 cm richting middenschip. Deze gang is dus aanzienlijk smaller dan de onder- en bovenliggende gang (afbeelding 14).

G2/SB is net als zijn tegenhanger G2/BB ook een insteker. Deze huidgang is weliswaar in 5 stukken geborgen, maar is de meest complete gang aan stuurboordzijde. Er ontbreekt naar schatting slechts een stukje van 5,5 cm. De grootste breedte varieert van 6 cm bij het niet complete uiteinde tot 22 cm bij de steven. De dikte van de gang is gemiddeld 1 cm.

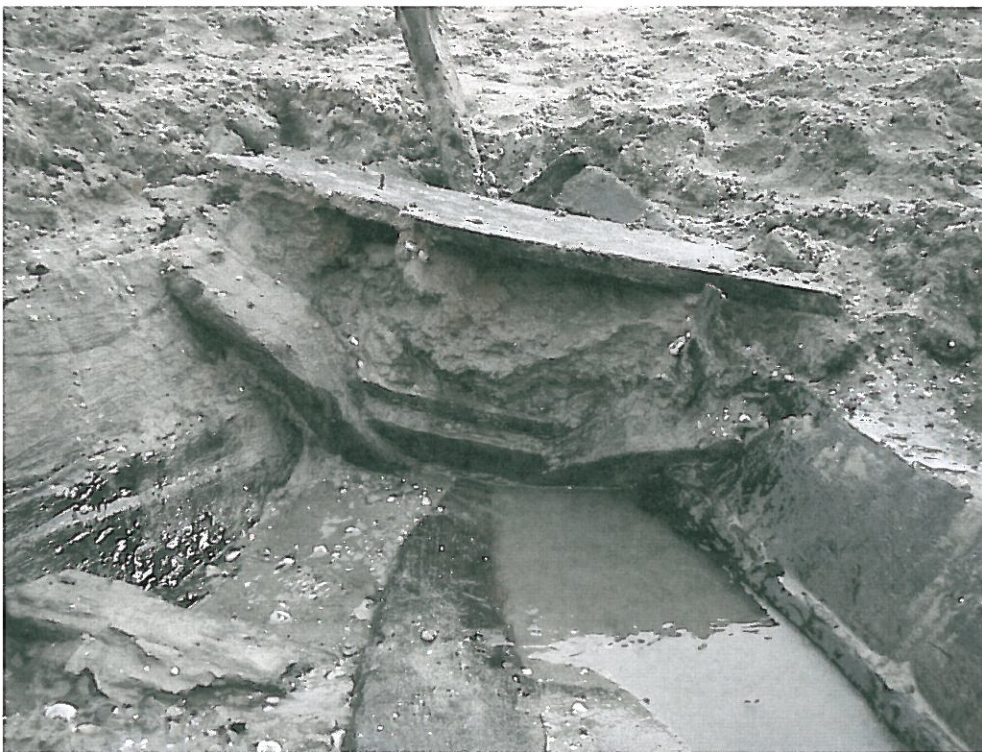
Afbeelding 15) Aanzicht tegen de wrang met daarop een balkje met sponning en trapeziumvormig plankje.

Tegen de steven was een wrang geplaatst (afbeelding 15). Het horizontale deel is 15 cm lang. De bakboordzijde heeft een lengte van 27,5 cm en de stuurboordzijde 27 cm. Aan beide zijde is een sponning met een breedte van 17 cm gemaakt, waarin de eerste boordgang past. De breedte van de wrang is gemiddeld 6 cm, de dikte 7 cm. Aan bakboordzijde is de wrang met 4 pennen vastgezet, aan stuurboordzijde met 3 pennen. Aan weerszijden loopt een pen door de eerste en tweede gang.

De ruimte horizontaal op het vlakke deel is opgevuld door twee kleine balkjes, die samen een sponning vormen waar een plank, misschien van een plecht op kan rusten (afbeelding 15). Het onderste trapeziumvormige stuk hout⁶ heeft een lengte van 21 cm en een breedte van 5,5 cm, de dikte is 4 cm-5 cm. Het is aan een zijde afgeschuind (5,5 cm) en aan deze zijde bevindt zich nog een spijker die recht in de onderliggende wrang is geslagen. De andere zijde is afgebroken, en was hoogstwaarschijnlijk ook afgeschuind. In de breuk is nog een restant van een spijkergat te zien.

Er is wel een trapeziumvormig plankje gevonden, dat tijdens de verkenning werd aangetroffen op de boordrand tegen de steven (afbeelding 15). Het ligt niet op de originele positie, want de buitenrand steekt aan beide zijden over het boord heen¹².

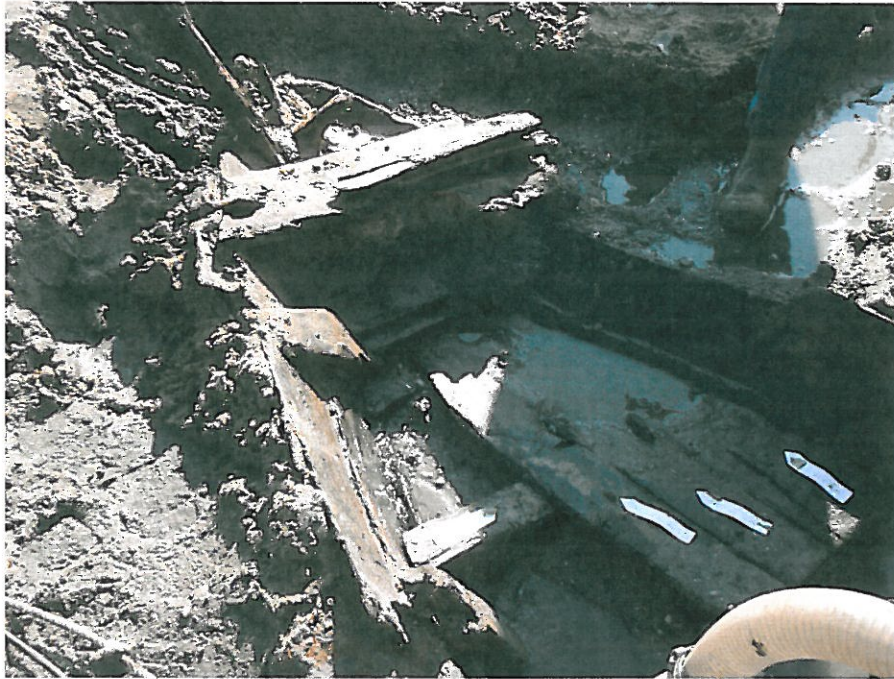
Afbeelding 18) Ondersteuning voor buikdenning.

Ook het uiteinde van de buikdenning was ondersteund, maar deze constructie is niet bewaard gebleven. Op een foto die tijdens de verkenning is gemaakt lijkt een deel van een (verticale) plank te zien, alsof de wegeringsplanken op een (verticaal) schot rust waarop de vloer is bevestigd, terwijl het aan stuurboordzijde eerder op een balkje lijkt. Of de ruimte onder de buikdenning was afgesloten, of dat er een luik was gemaakt blijft onduidelijk.

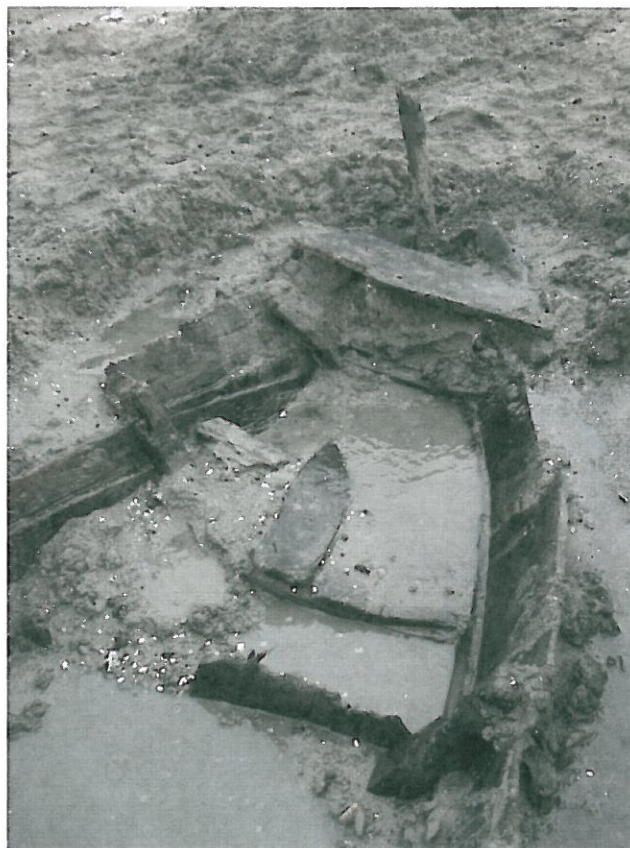
Afbeelding 19) Overzicht op de steven, buikdenning en opstaand deel van een schotje.

Het begin van de laadruimte wordt gevormd door een dwars geplaatst schot (afbeelding 19). Van het schot, dat uit een onbekend aantal, maar minimaal 3 verticaal geplaatste (brede) planken bestond konden slechts enkele fragmenten worden geborgen, die bovendien niet meer aan elkaar passen. De dikte van het schot is 2 cm. Aan stuurboordzijde was nog te zien dat het schot, vanaf de steven gezien tegen spant 3 was geplaatst en daaraan was vastgespijkerd. Het is niet duidelijk of het schot op de buikdenning staat of tot op het vlak doorloopt. Er is wel een legger onder de naam 'legger dwarsschot' geborgen, waartegen of waarop het dwarsschot kan zijn bevestigd.
